**RAPPORT D'ENQUÊTE SUR UN ACCIDENT DE PIPELINE**  
**P00H0037**

**RUPTURE D'UN GAZODUC**

**WESTCOAST ENERGY INC.**

**POTEAU MILLIAIRE 569,9, CANALISATION PRINCIPALE**

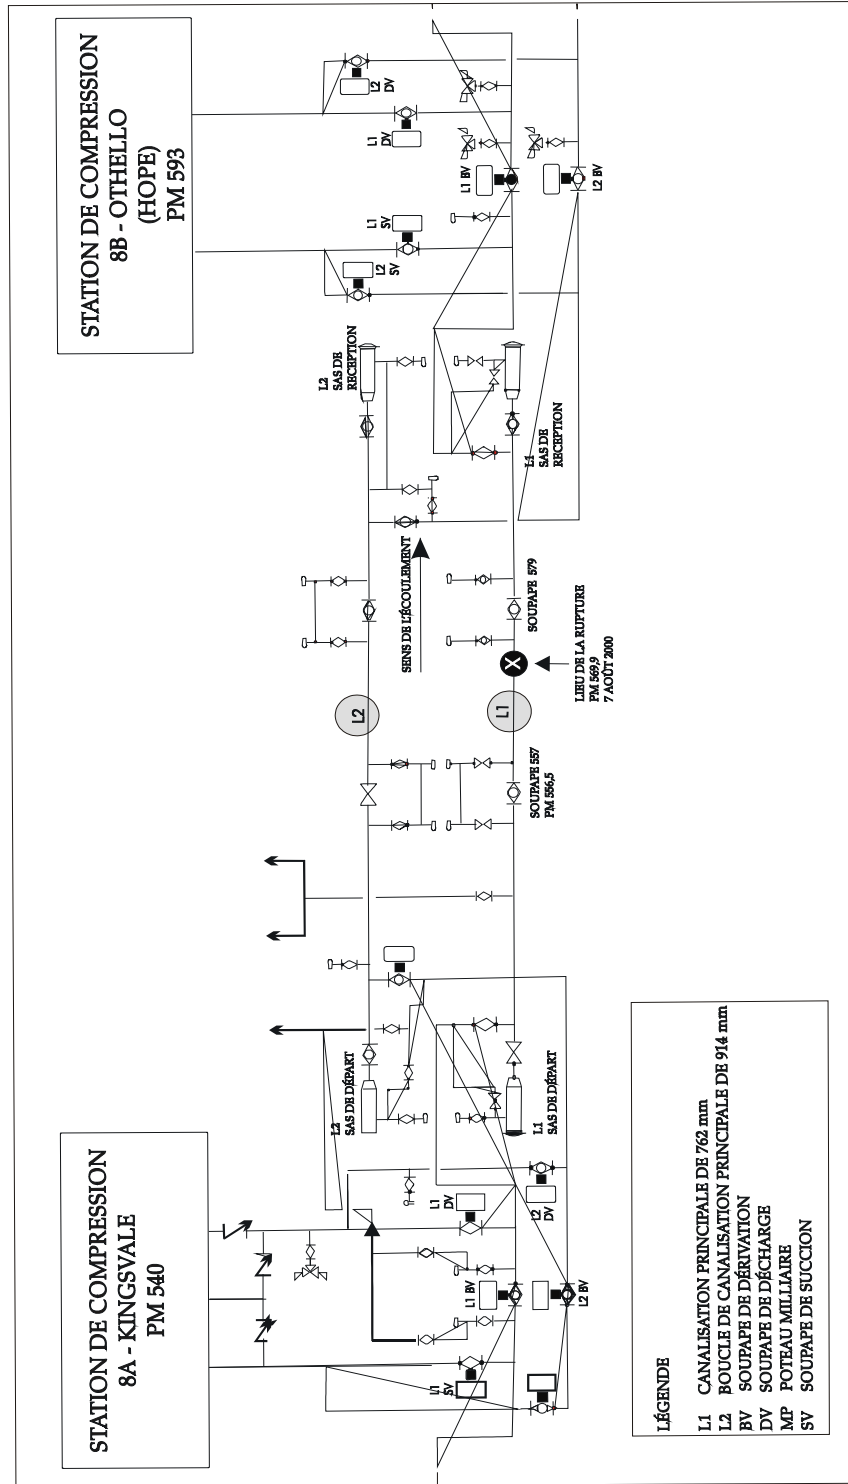
Annexe A - Vue schématique de la canalisation principale T-South et de la boucle entre les stations de compression 8A et 8B
